# 下花园区 2021-4 地块 土壤污染状况调查报告

项目单位：张家口市自然资源和规划局下花园分局

编制单位：张家口众杰科技有限公司

二零二一年四月

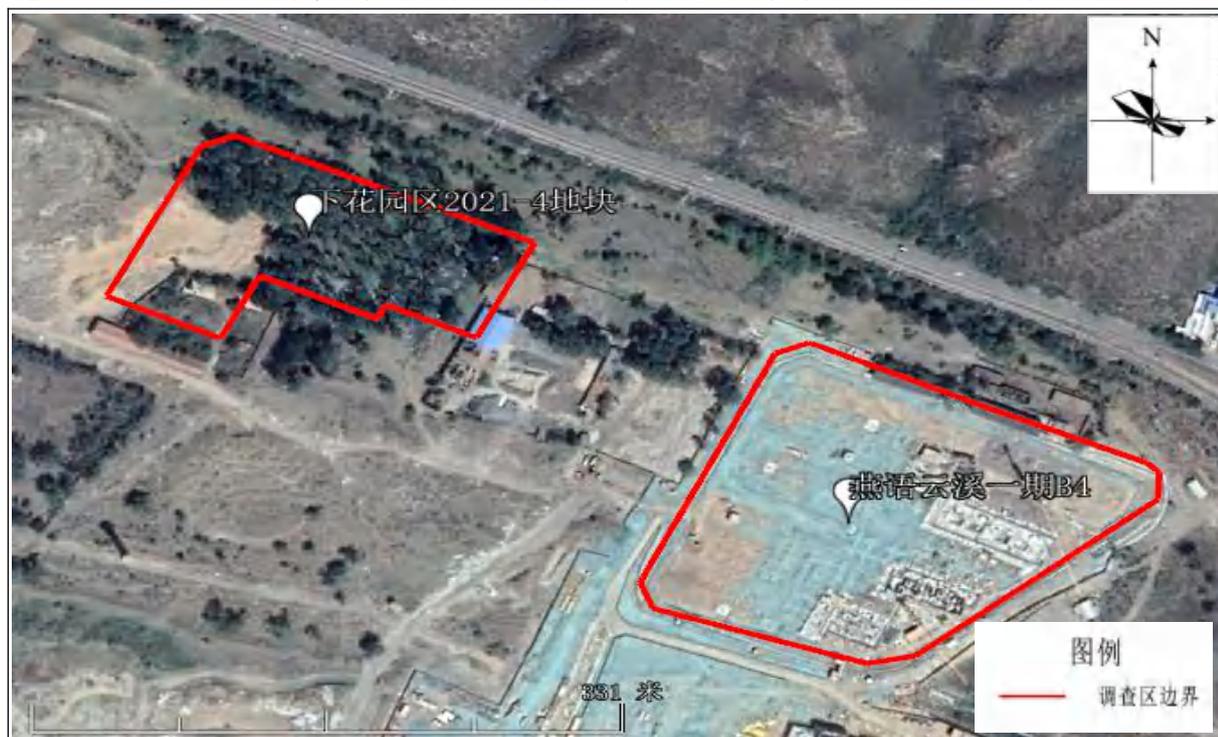
图 4.1-1 示意图

本次项目地块未开展地质勘测，本次地质勘测资料、详细地层分布参考与本地块地质类型近似且相距较近的《燕语云溪一期 B4 地块岩土工程勘察报告》该地块位于本地块东侧 360 米处。根据《燕语云溪一期 B4 地块岩土工程勘察报告》其勘察报告最深钻孔 30m，可以较好地代表本地块内的地层分布，分析判断本项目地块地下水及地质结构。

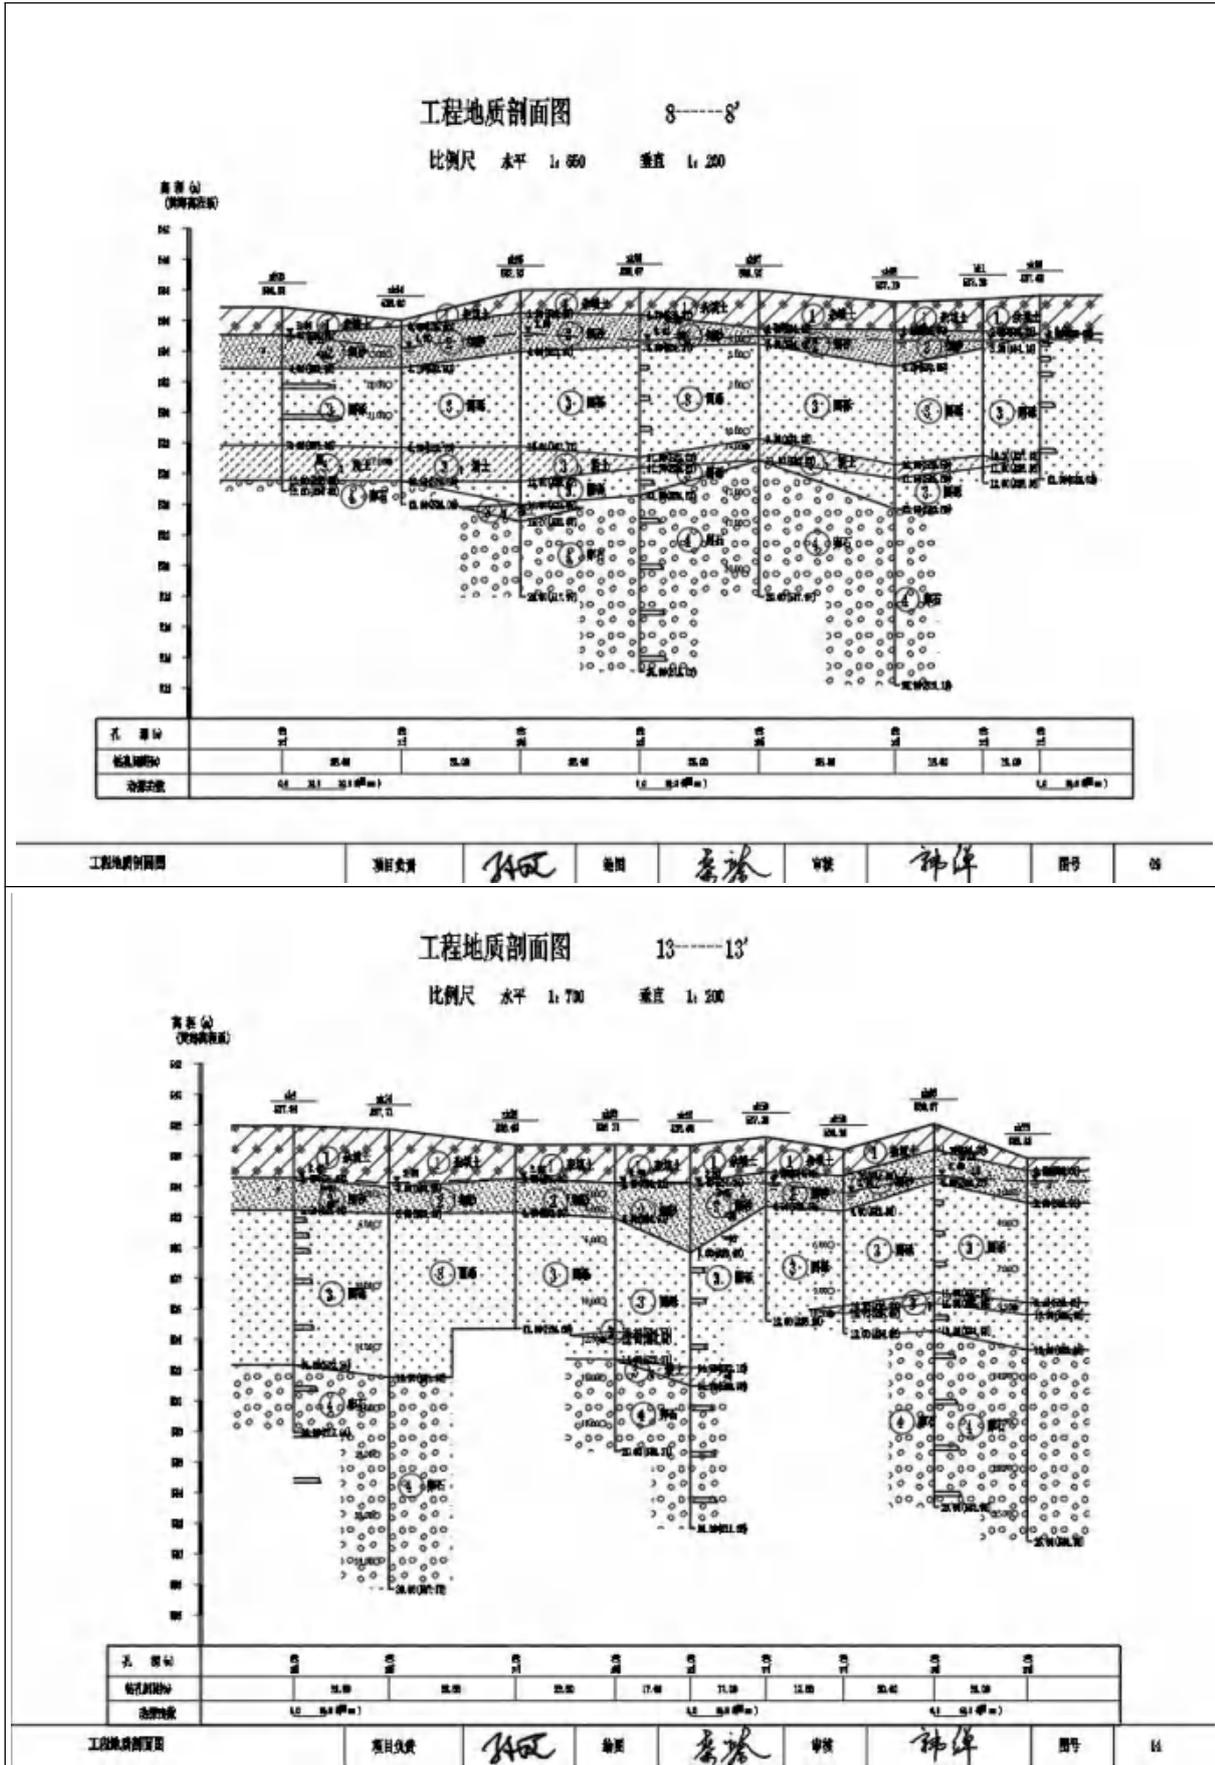
图 4.1-2 工程地质剖面图

根据 2019 年 11 月河北大力岩土工程有限公司对燕语云溪一期 B4 地块进行岩土工程勘察并提交了勘察报告。据勘察资料，本场地岩性主要由杂填土、细砂、圆砾、粉土、卵石构成，地层结构自上而下分述如下：

地层编号	岩土名称	岩性描述及评价
①	杂填土 (Q4ml)	厚度为 0.40~7.80 米。层底高程为 535.45~542.19 米。杂色，松散-稍密，主要成分以粉土、砾石、块石等为主，含煤渣、砖渣，混凝土块等建筑垃圾及生活垃圾，局部上部为水泥路面。堆积时间 3-5 年。场区普遍分部。
②	细砂 (Q4al)	厚度为 0.30~5.20 米。层底高程为 533.46~537.88 米。黄褐色，中密，湿，主要矿物成分为石英、长石，含少量云母及暗色矿物，局部颗粒较粗渐变为中粗砂。场区普遍分部。
③	圆砾 (Q4al+pl)	厚度为 0.40~13.20 米。层底高程为 519.40~536.58 米。杂色，中密，湿，磨圆及次磨圆状，粒径 2-20mm 约占 45%，20-200mm 约占 15%，局部粗颗粒含量增多，粉土及不均匀砂混合充填，局部夹薄层粉土及细砂层。原岩成分为凝灰岩及花岗岩，颗粒级配较好。场区普遍分部。
③1	粉土 (Q4al)	厚度为 0.50~3.00 米。层底高程为 524.51~529.58 米。黄褐色，稍密，湿，无光泽反应，摇振反应迅速，干强度低，韧性低；土质较均匀，呈透镜体状分布。场区局部分部。
③2	粉土 (Q4al)	厚度为 0.50~3.30 米。层底高程为 521.46~525.38 米。黄褐色，稍密，湿，无光泽反应，摇振反应迅速，干强度低，韧性低；土质较均匀，呈透镜体状分布。场区局部分部。
③3	粉土 (Q4al)	厚度为 1.70 米。层底高程为 519.81 米。黄褐色，稍密，湿，无光泽反应，摇振反应迅速，干强度低，韧性低；土质较均匀，呈透镜体状分布。场区局部分部。
④	卵石 (Q4al+pl)	该层地基土在勘察深度范围内未穿透，杂色，中密-密实，湿，磨圆及次磨圆状，粒径 2-20mm 约占 11%，20-200mm 约占 62%，局部粗颗粒含量增多，粉土及不均匀砂混合充填，局部夹薄层圆砾。原岩成分为凝灰岩及花岗岩，颗粒级配较好。场区普遍分部。
④1	粉土 (Q4al)	厚度为 0.70~2.20 米。层底高程为 514.59~522.10 米。黄褐色，稍密，湿，无光泽反应，摇振反应迅速，干强度低，韧性低；土质较均匀，呈透镜体状分布。场区局部分部。

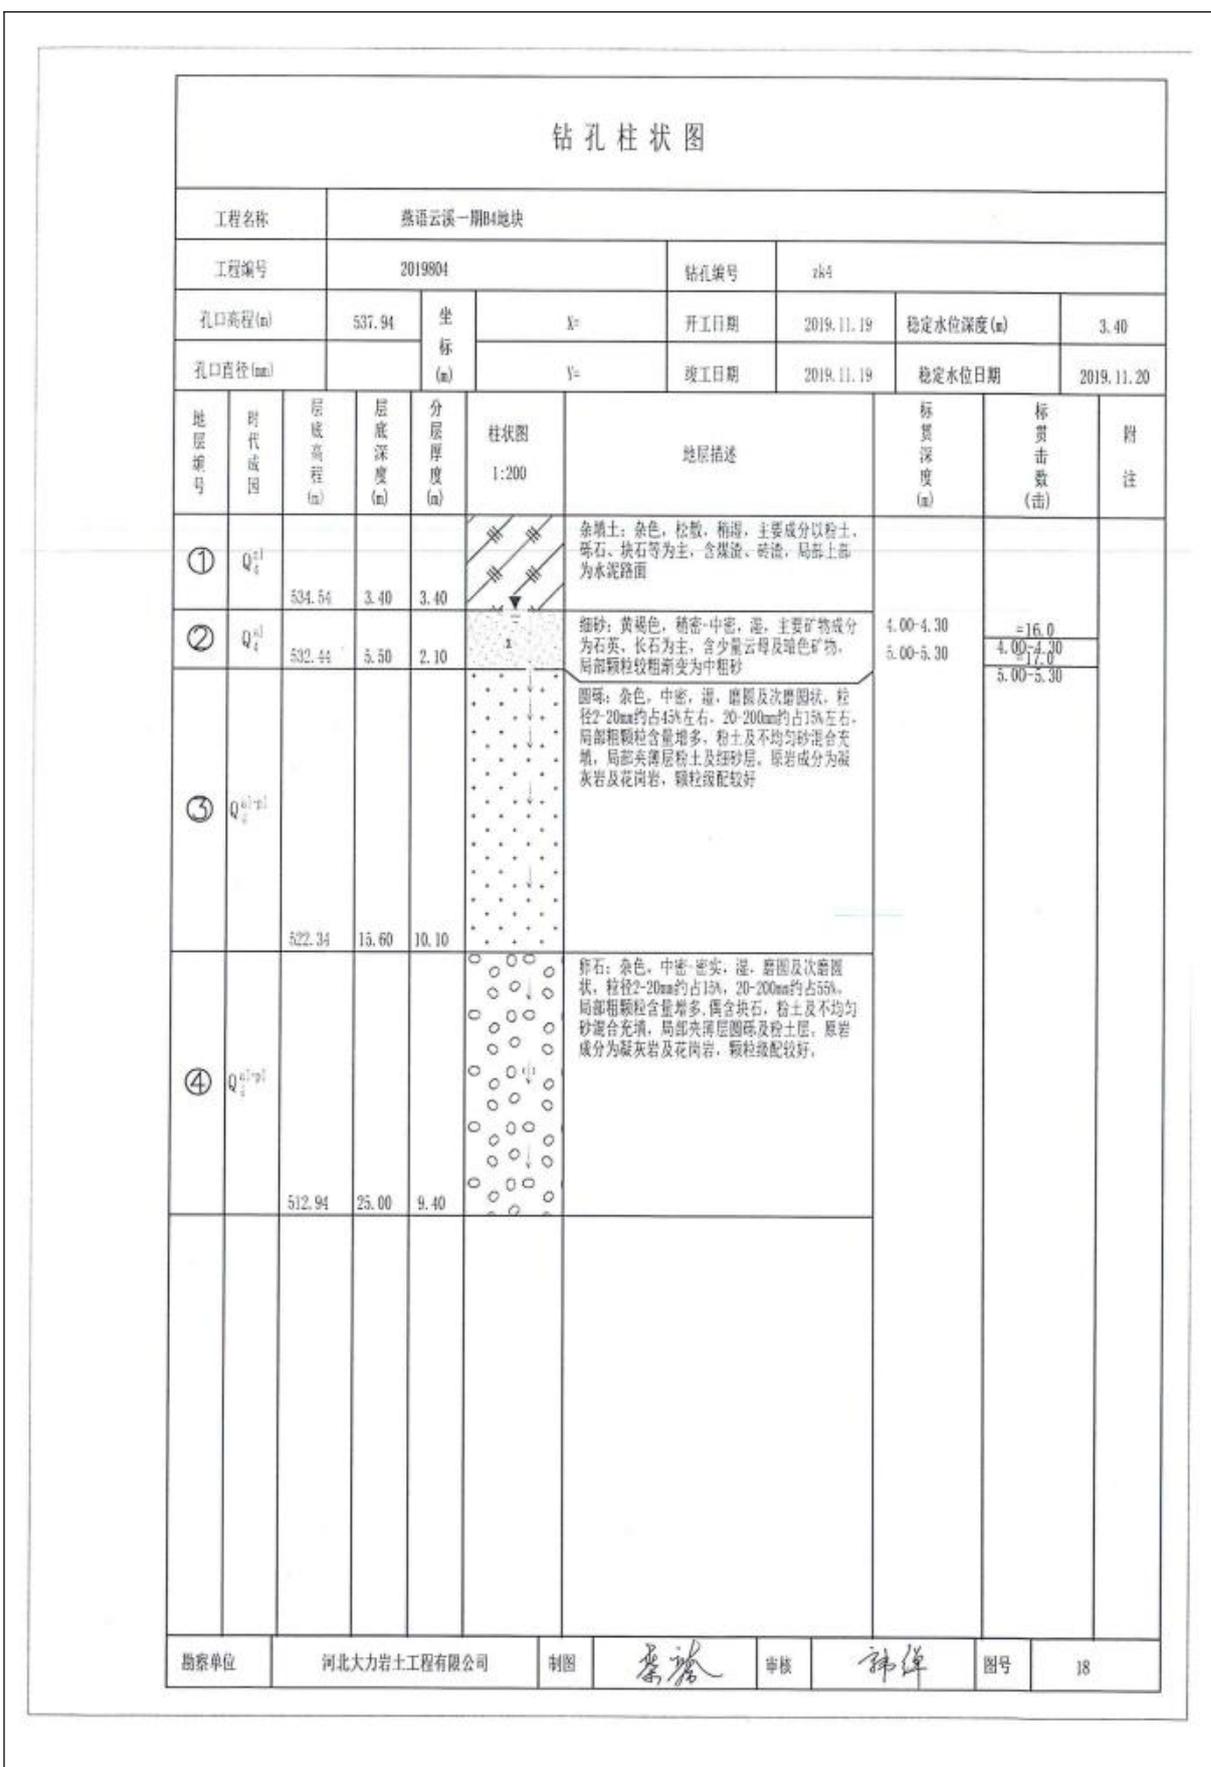
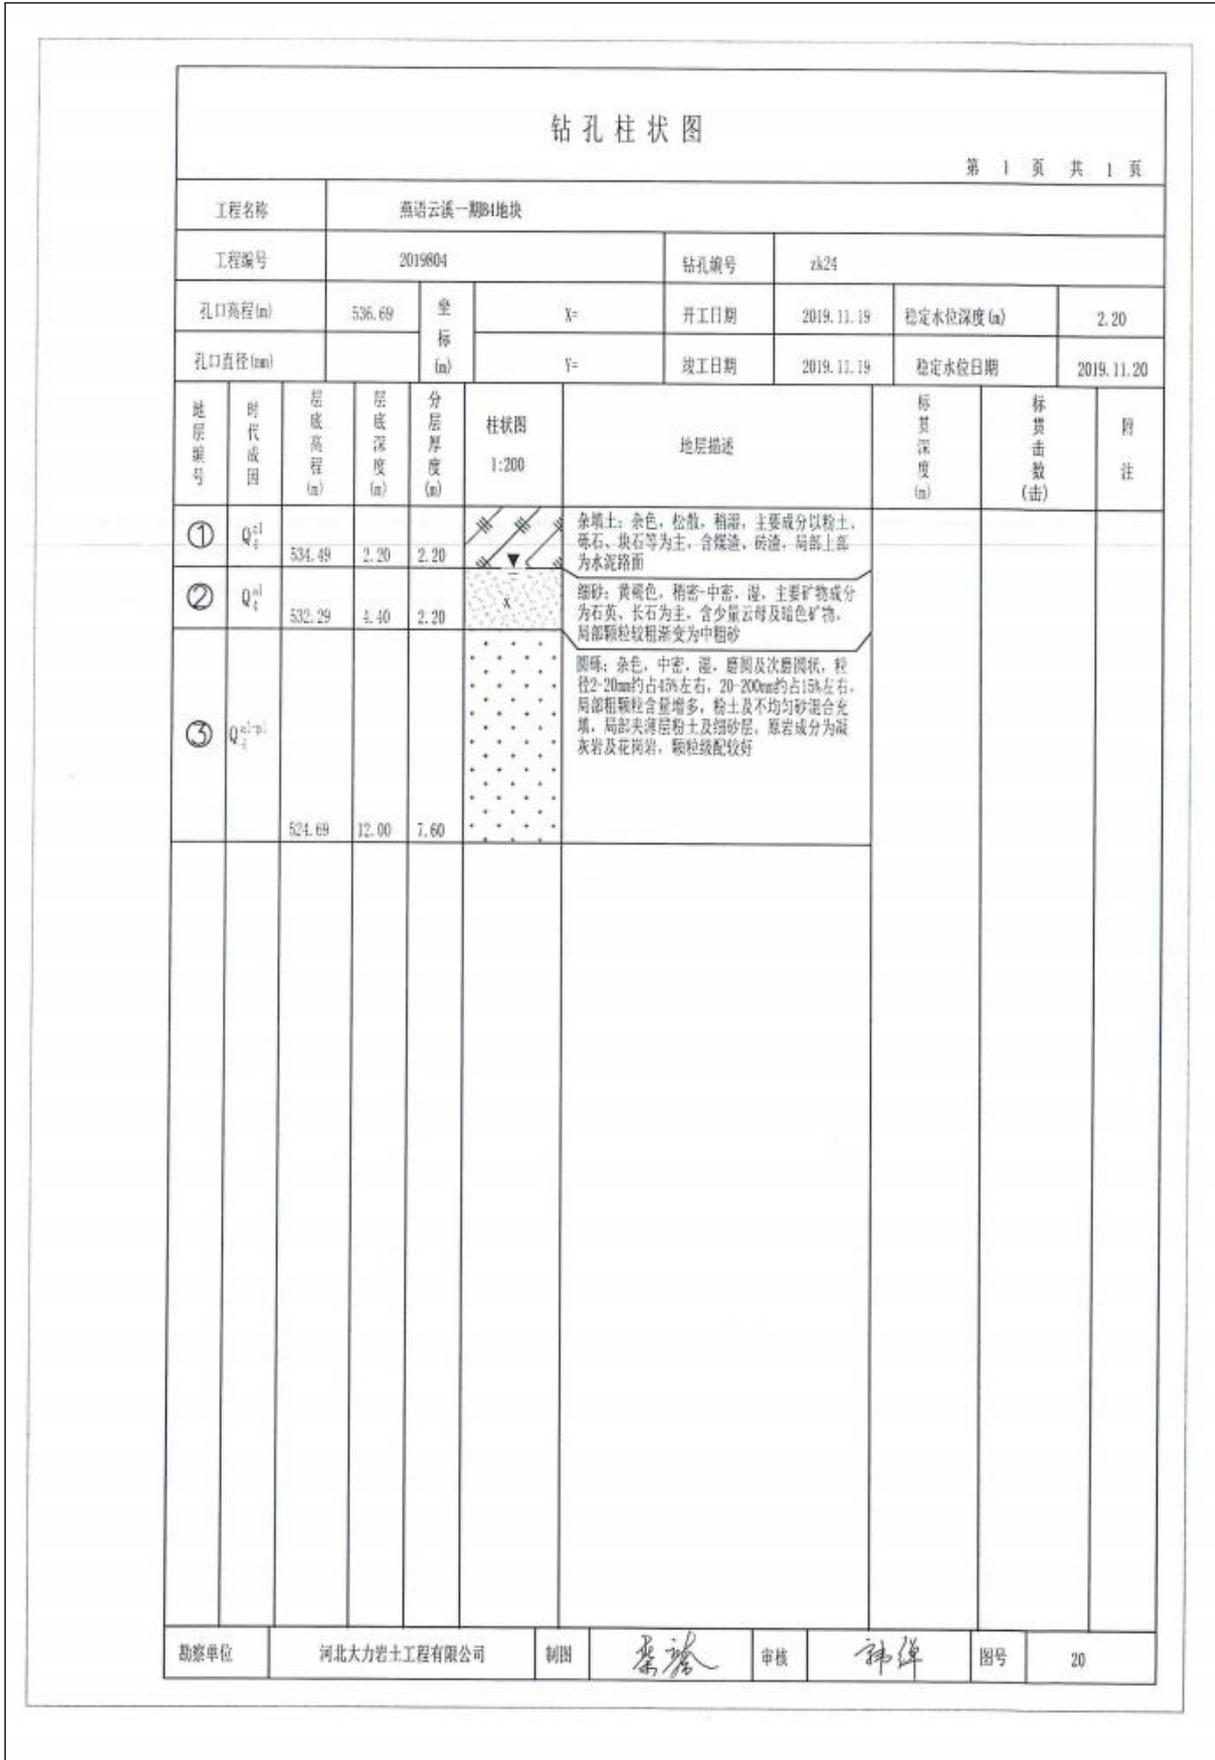
图 4.1-3 钻孔柱状图

根据《燕语云溪一期 B4 地块岩土工程勘察报告》分析本次地块范围内地下水位埋深约为 1.50m~8.60m，属潜水。据区域水文地质资料，该地区年水位变幅在 1.0~2.0 米，抗浮水位为 2.0m。影响水位变化的主要因素为大气降水、地表渗流及农业灌溉用水。历史最高水位埋深在 2.0 米左右，最近 3-5 年水位埋深最高为 3.0 米左右。

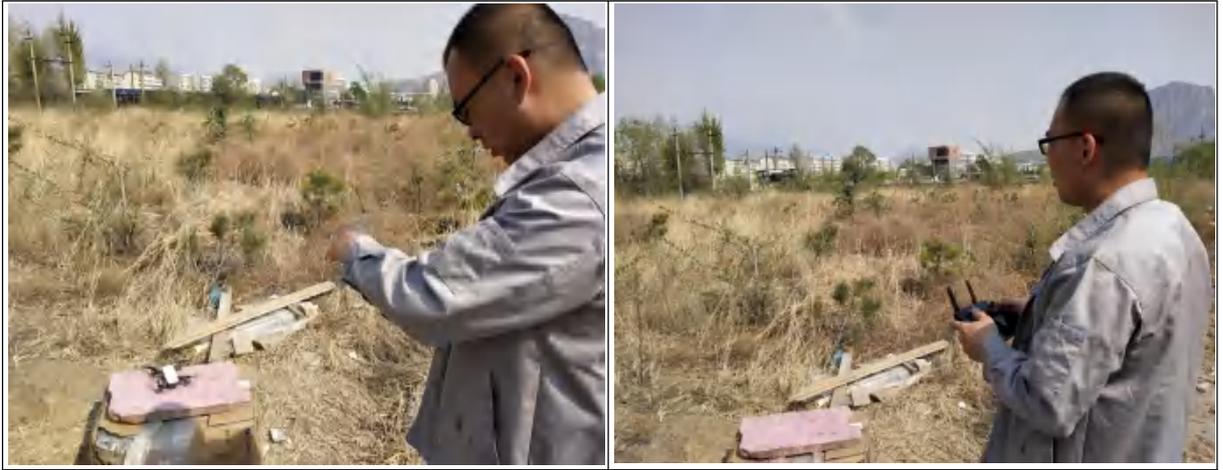
图 4.2-1 项目地块现状无人机拍摄

结合《建设用地土壤污染状况调查技术导则》（HJ25.1-2019）要求，现场踏勘的主要内容包括：地块现状与历史情况、相邻地块的现状与历史情况、周围区域的现状与历史情况、区域地质、水文地质和地形等。本次现场踏勘采用无人机进行项目地块现状的拍摄并结合现场照片进行展示。

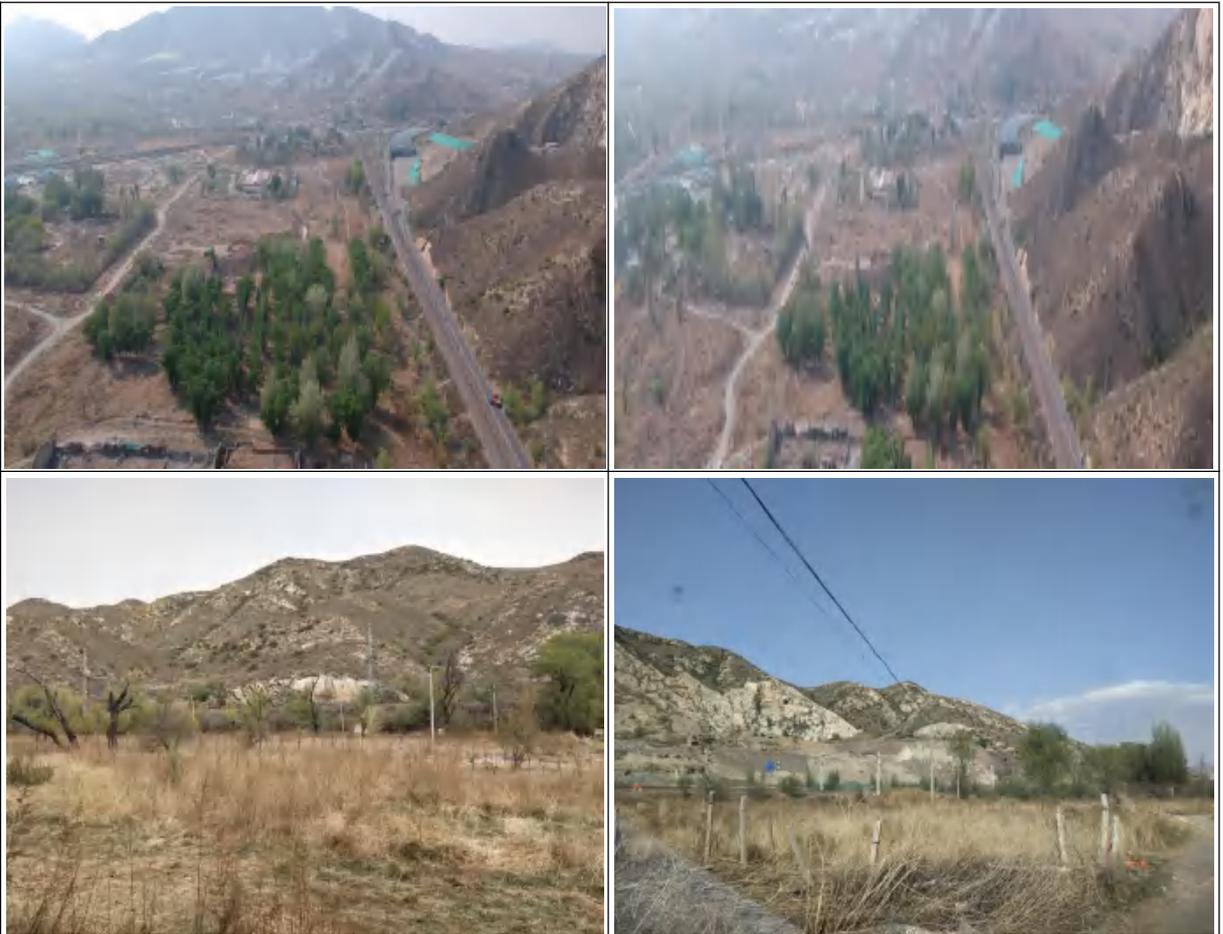
图 4.2-2 项目地块现状照片

调查地块为下花园区 2021-4 地块。地块南侧部分区域为大唐国际发电股份有限公司下花园发电厂粉煤灰仓储与办公场所，地块大部分为荒地未进行任何开发利用地块。地块内种植有杨树。

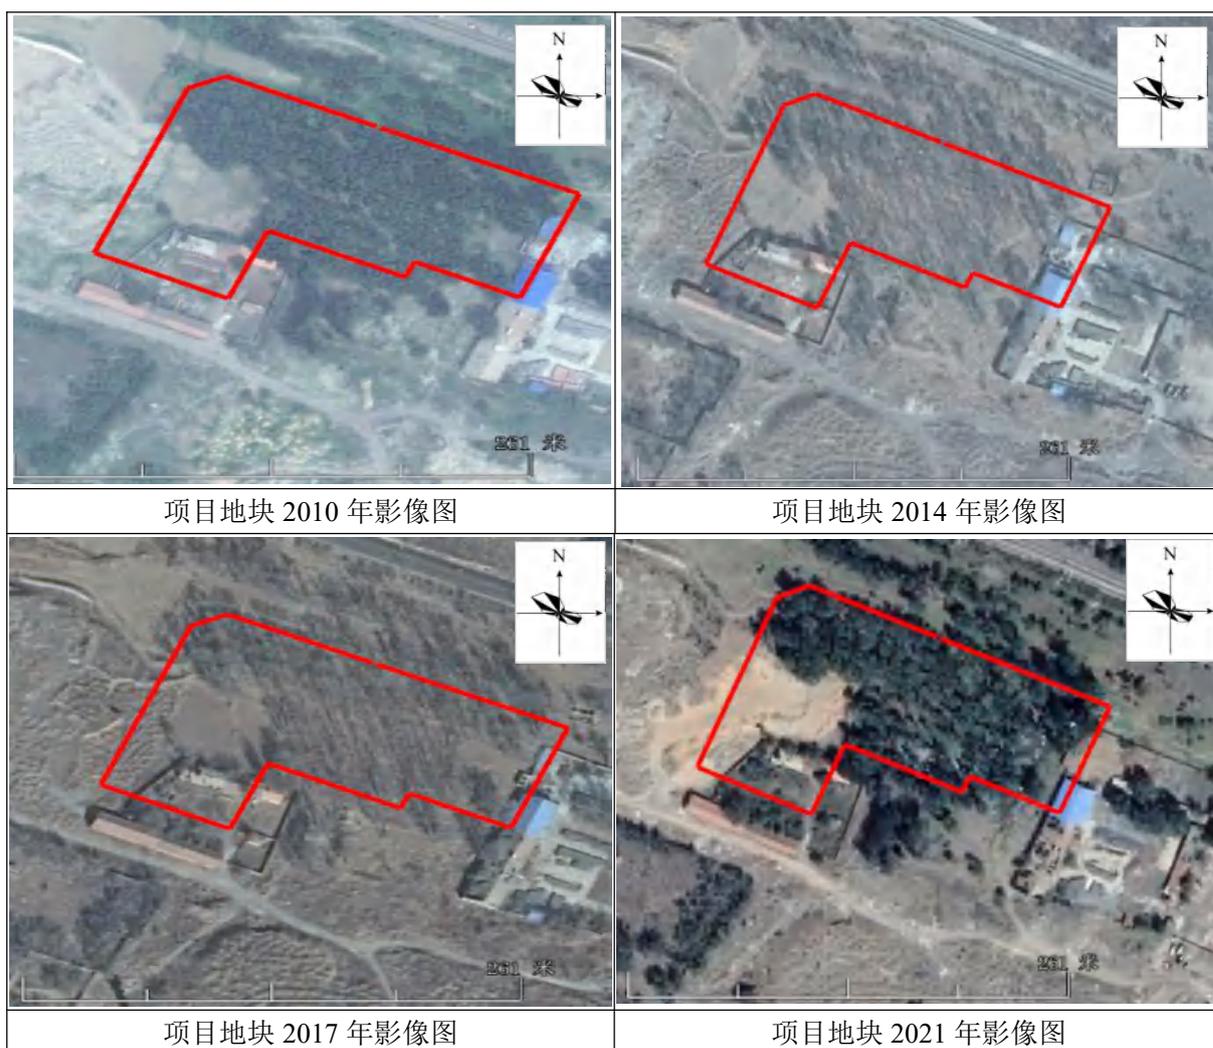
图 4.2-4 项目地块历史影像图 ———— 项目区域

根据卫星历史影像、地块使用人介绍及查阅相关资料。该地块 1953 年以前为上花园村荒地，1953 年—2019 年南侧为大唐国际发电股份有限公司下花园发电厂粉煤灰仓储与办公，地块 2019 年至 2021 年为张家口市自然资源和规划局下花园分局。

通过 Google Earth 查询场地历史卫星影像，最早可追溯到 2010 年的影像资料，最新影像为 2021 年，地块周边历史变迁情况详见下图（4.2-4）。

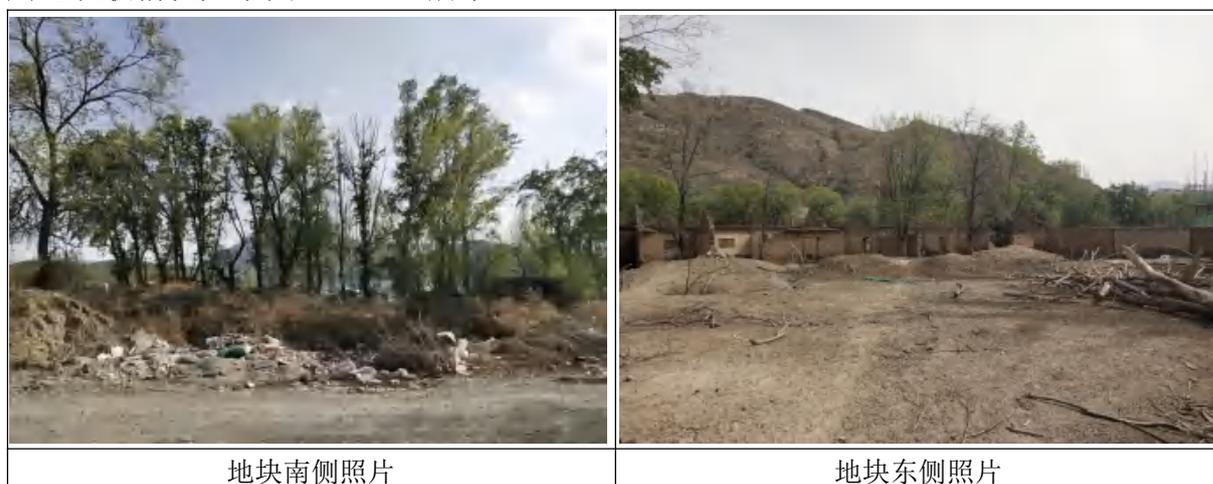
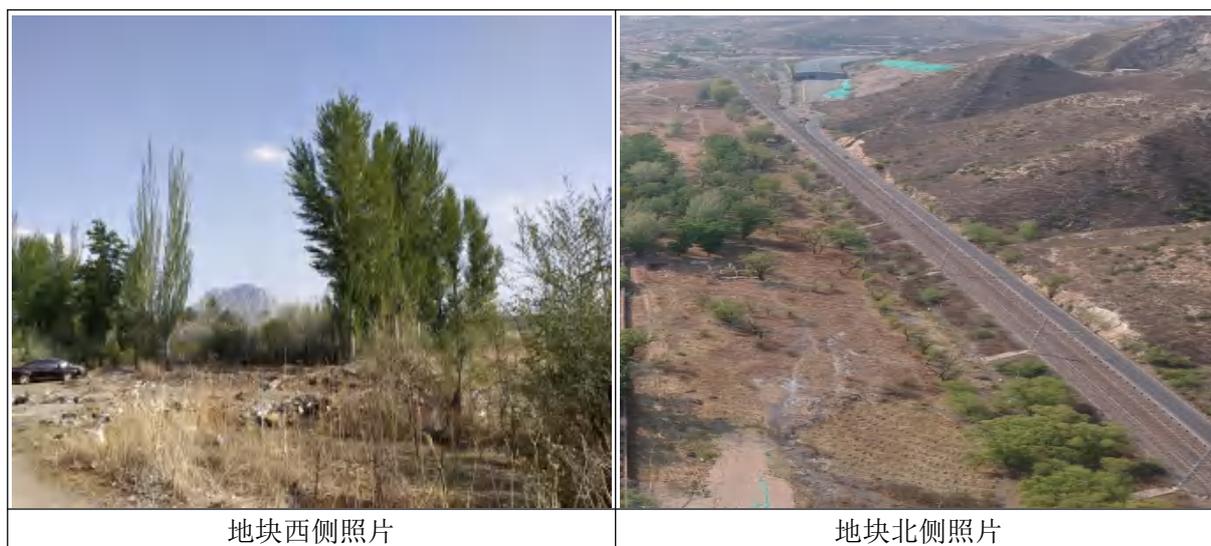
图 4.2-5 项目相邻地块现状照片

根据搜集的相关资料了解到相邻地块现状和历史情况，周边用地主要为荒地。地块周边现状情况如下图（4.2-5）所示。

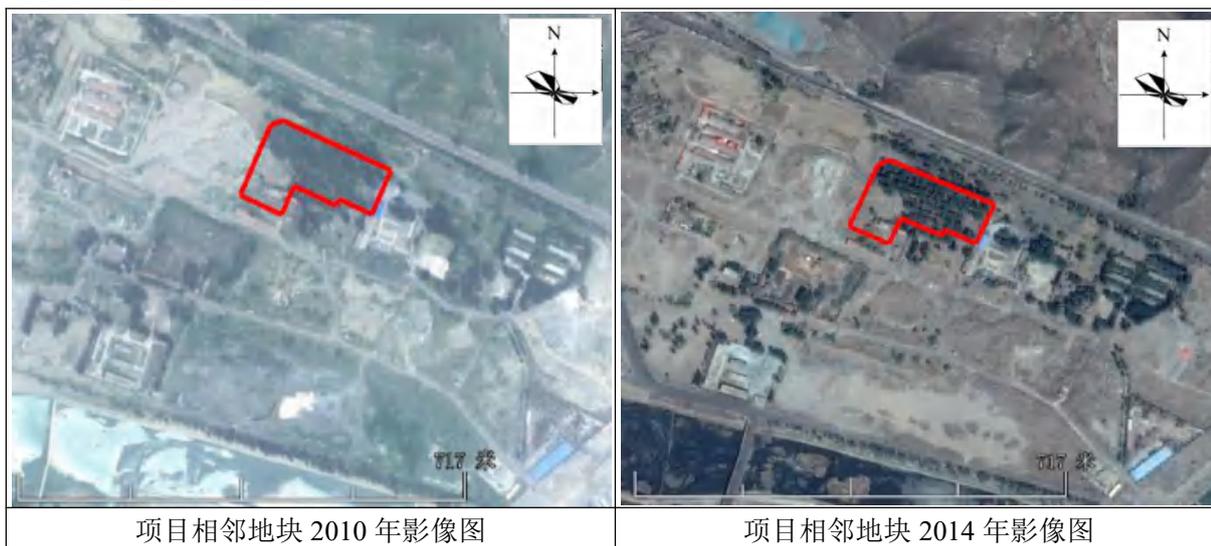
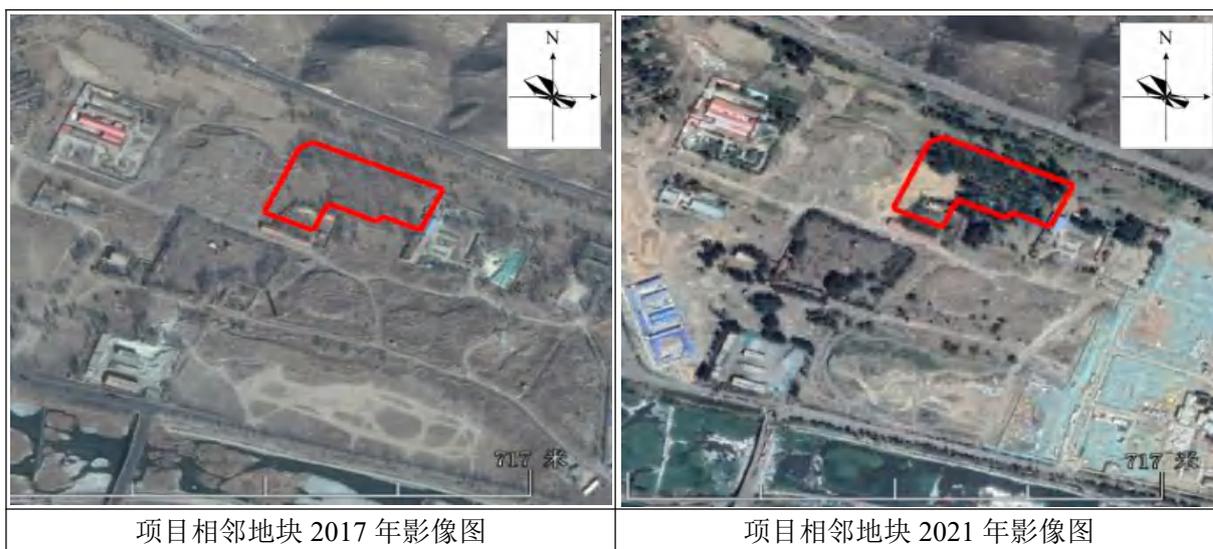
图 4.2-6 项目相邻地块历史影像图 —— 地块范围

根据前期收集资料、人员访谈以及历史影像图可知，相邻地块历史上西侧为大唐国际发电股份有限公司下花园发电厂土地（荒地），地块北侧为京包铁路、南侧为大唐国际发电股份有限公司下花园发电厂土地（荒地）、东侧为张家口锦瑞欣融房地产开发有限公司用地（未建设）历史为大唐国际发电股份有限公司下花园发电厂下属张家口利环粉煤灰综合利用有限公司职工宿舍与办公场所（已拆除），具体参见图（4.2-6）地块相邻及周边地块卫星图。

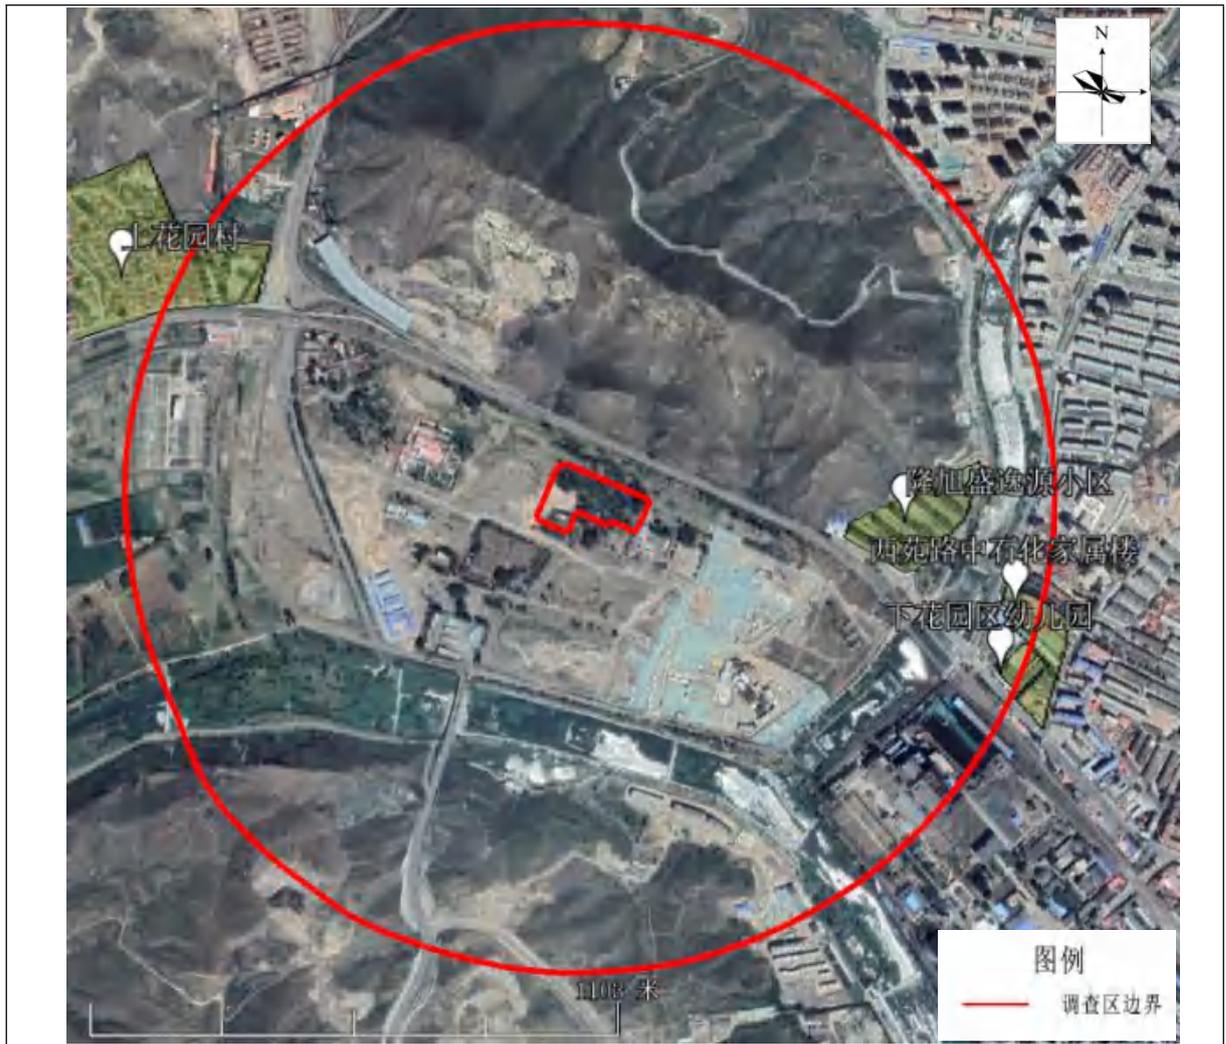
图 4.4-1 项目地块敏感目标分布示意图

该地块敏感目标主要为居民区、幼儿园。在 1000m 范围内分布情况图见下图所示。

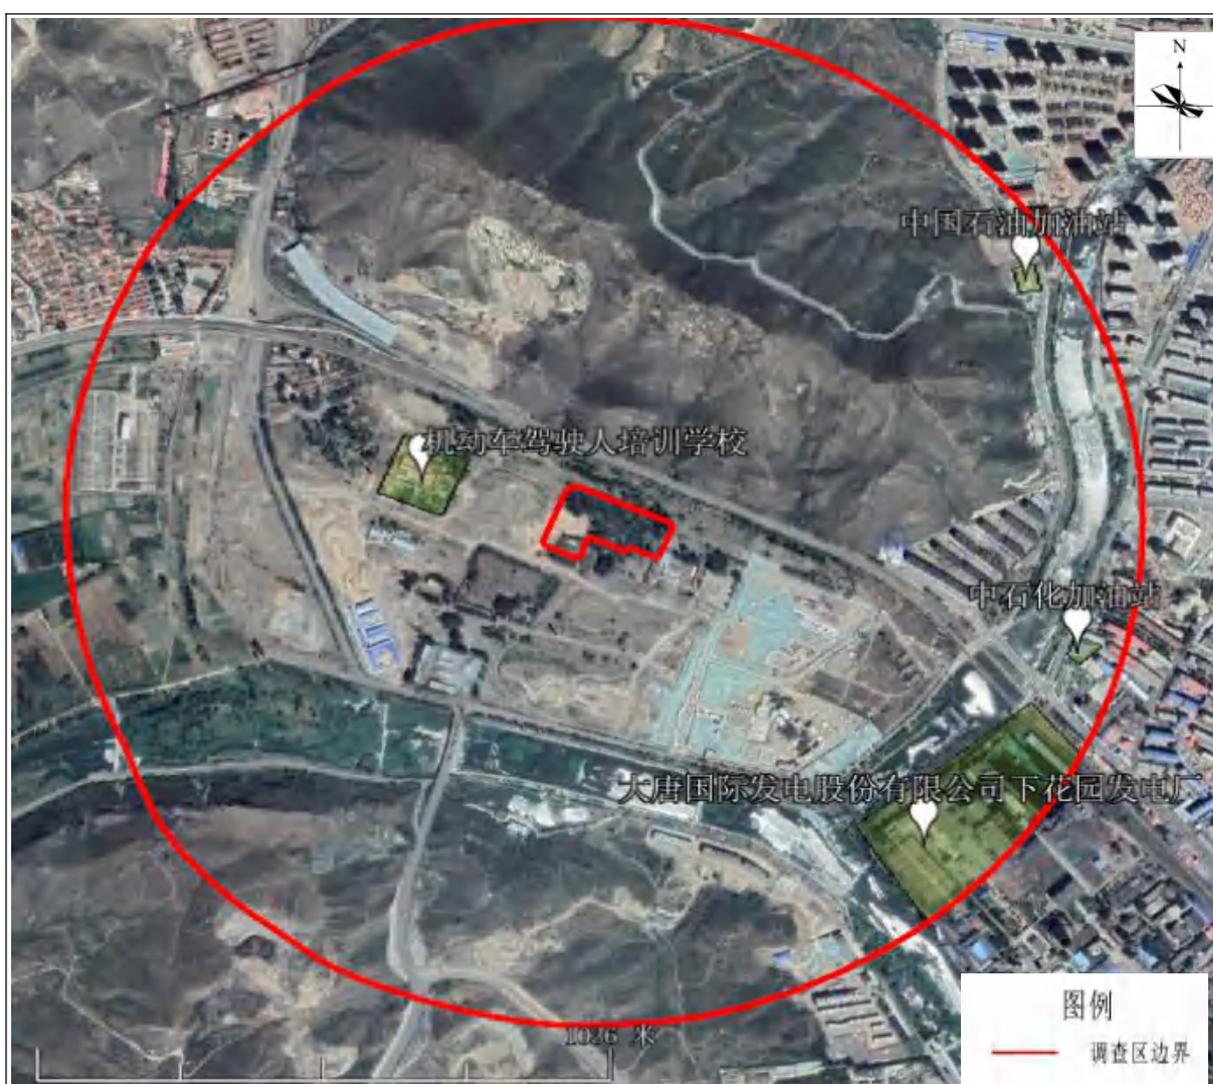
图 4.4-3 地块周边污染源分布图

序号	名称	方位	距离（m）	备注
1	大唐国际发电股份有限公司下花园发电厂	东南	845	于 2000-01-04 在河北省注册成立，主营行业为电力、热力生产和供应业。
2	中石化加油站	东	900	为车辆提供加油服务
3	机动车驾驶人培训学校	西北	430	驾校提供驾驶证培训

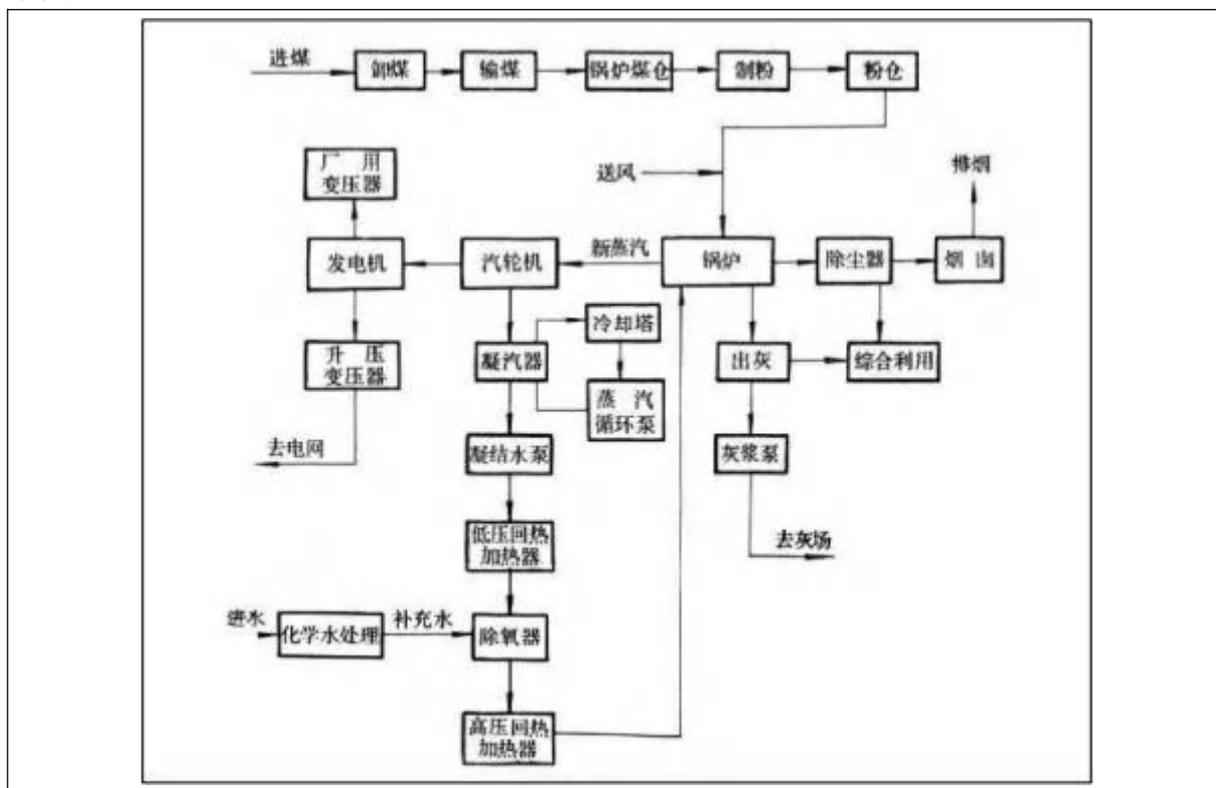
图 发电厂运行流程图

燃煤，用输煤皮带从煤场运至煤斗中。大型火电厂为提高燃煤效率都是燃烧煤粉。因此，煤斗中的原煤要先送至磨煤机内磨成煤粉。磨碎的煤粉由热空气携带经排粉风机送入锅炉的炉膛内燃烧。煤粉燃烧后形成的热烟气沿锅炉的水平烟道和尾部烟道流动，

放出热量，最后进入除尘器，将燃烧后的煤灰分离出来。洁净的烟气在引风机的作用下通过烟囱排入大气。助燃用的空气由送风机送入装设在尾部烟道上的空气预热器内，利用热烟气加热空气。这样，一方面使进入锅炉的空气温度提高，易于煤粉的着火和燃烧外，另一方面也可以降低排烟温度，提高热能的利用率。从空气预热器排出的热空气分为两股：一股去磨煤机干燥和输送煤粉，另一股直接送入炉膛助燃。燃煤燃尽的灰渣落入炉膛下面的渣斗内，与从除尘器分离出的细灰一起用水冲至灰浆泵房内，再由灰浆泵送至灰场。

火力发电厂在除氧器水箱内的水经过给水泵升压后通过高压加热器送入省煤器。在省煤器内，水受到热烟气的加热，然后进入锅炉顶部的汽包内。在锅炉炉膛四周密布着水管，称为水冷壁。水冷壁水管的上下两端均通过联箱与汽包连通，汽包内的水经由水冷壁不断循环，吸收着煤受燃烧过程中放出的热量。部分水在冷壁中被加热沸腾后汽化成水蒸汽，这些饱和蒸汽由汽包上部流出进入过热器中。饱和蒸汽在过热器中继续吸热，成为过热蒸汽。过热蒸汽有很高的压力和温度，因此有很大的热势能。具有热势能的过热蒸汽经管道引入汽轮机后，便将热势能转变成动能。高速流动的蒸汽推动汽轮机转子转动，形成机械能。

汽轮机的转子与发电机的转子通过连轴器联在一起。当汽轮机转子转动时便带动发电机转子转动。在发电机转子的另一端带着一台小直流发电机，叫励磁机。励磁机发出的直流电送至发电机的转子线圈中，使转子成为电磁铁，周围产生磁场。当发电机转子旋转时，磁场也是旋转的，发电机定子内的导线就会切割磁力线感应产生电流。这样，发电机便把汽轮机的机械能转变为电能。电能经变压器将电压升压后，由输电线送至电用户。释放出热势能的蒸汽从汽轮机下部的排汽口排出，称为乏汽。乏汽在凝汽器内被循环水泵送入凝汽器的冷却水冷却，重新凝结成水，此水成为凝结水。凝结水由凝结水泵送入低压加热器并最终回到除氧器内，完成一个循环。在循环过程中难免有汽水的泄露，即汽水损失，因此要适量地向循环系统内补给一些水，以保证循环的正常进行。高、低压加热器是为提高循环的热效率所采用的装置，除氧器是为了除去水含的氧气以减少对设备及管道的腐蚀。

综上，电厂在运行过程中产生的污染主要包括：烟气废物、固体废物和废水。烟气废物：包括灰粉尘、二氧化硫、二氧化碳和氮化物。在运煤和制粉过程中会产生粉尘，在燃烧过程中会产生二氧化硫、二氧化碳和氮化物及含重金属砷、汞的粉尘等污染物。对于这些污染物，电厂采取专门措施来进行治理，分别在锅炉的尾部烟道上设置除尘器除尘、脱硫装置脱硫，脱销装置脱氮化物，采用低二氧化碳燃烧器降低二氧化碳的排放。

固体废物：包括灰、渣、脱硫后产生的石膏，主要是在运煤、制粉、燃烧及脱硫环节产生的。这些污染物有有专门装置进行处理，其中细灰做水泥填料和烧砖，粗灰和渣做道路路基，石膏工业利用；废水：包括生活污水和工业废水，工业废水主要包括冷却水、含油废水、含煤废水等。在电厂中设置污水处理站，将生活污水、工业废水处理后回用或者排入官网中。

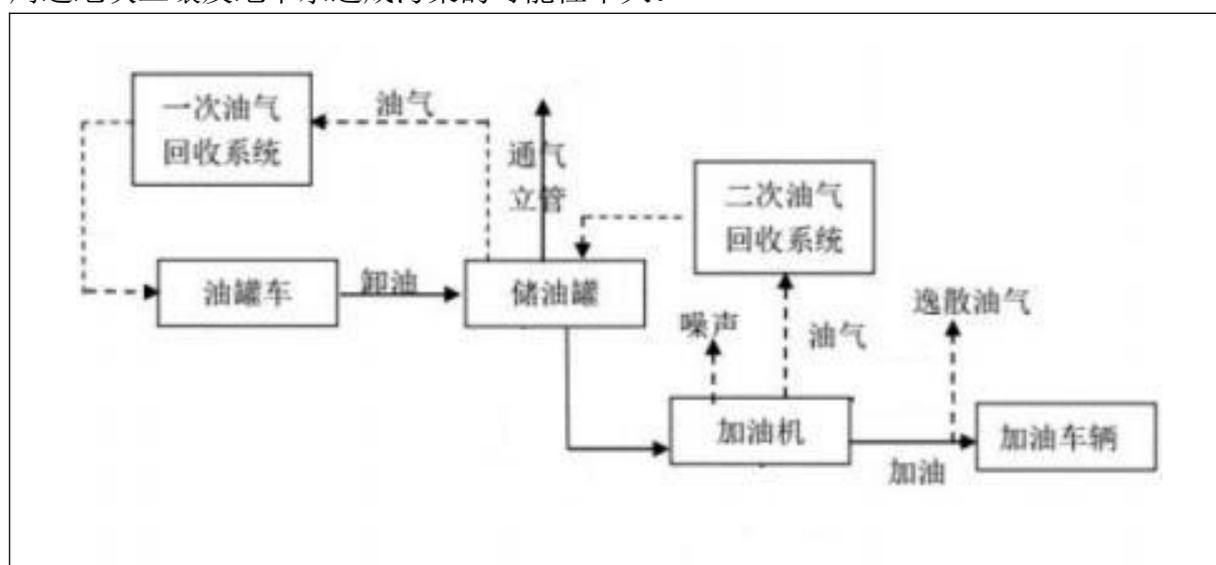
图 加油站运行流程图

加油站为车辆提供汽油和柴油等油品。企业在运营过程中主要废水为生活用水用于场地泼洒；固废主要为职工生活垃圾由环卫部门统一收集处理。加油站针对燃油泄漏与加油过程中存在的油气挥发有针对性措施，加油站建有二次油气回收系统与防渗层，对周边地块土壤及地下水造成污染的可能性不大。

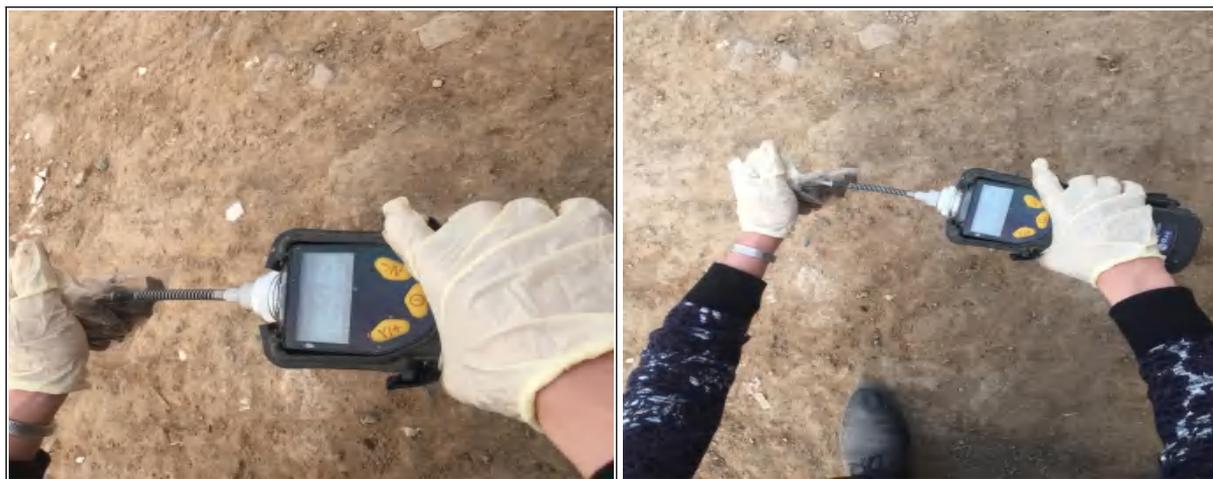
图 5.3-1 土壤速检照片

结合地块实际情况，根据土壤速检结果确定本次监测深度分布在 0.2m—4.0m 之间。每个勘察孔采样时取表层土及每个土壤变层上 3-5cm 处土样，每个土层保证均有样品，若部分点位有混凝土、砖石、灰渣则不采样，采集上述杂物下的土壤样品，同时记录其土壤样品的实际深度。

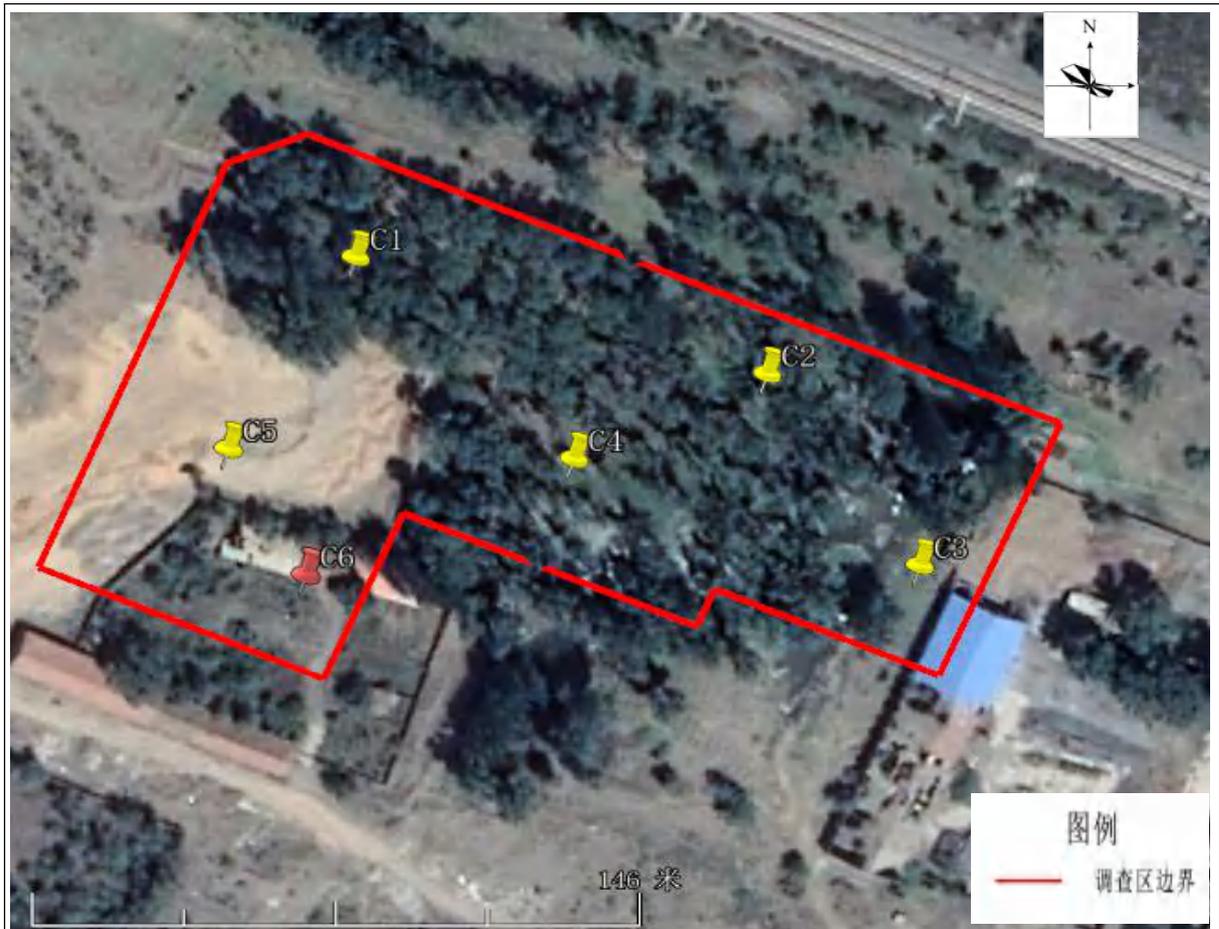
图 5.3-2 土壤采样点位图

本次调查共设置 6 处土壤采样点位，主要针对荒地、粉煤灰仓储进行布点，6 个点位中包括 1 个土壤深层采样点位 5 个土壤浅层采样点位，共采集 10 份土壤样品（包含 1 份平行样）。

土壤采样点点位编号为“C+点位号”，平行点点位编号为“C+点位号-P”。C6 号点位采集深层样品 C1、C2、C3、C4、C5，号点位采集浅层样品，根据地块实际情况，采样点布设位置见下图所示。

结合地块实际情况，本次监测深度分布在 0.2m—4.0m 之间。每个勘察孔采样时取表层土及每个土壤变层上 3-5cm 处土样，每个土层保证均有样品，若部分点位有混凝土、砖石、灰渣则不采样，采集上述杂物下的土壤样品，同时记录其土壤样品的实际深度。

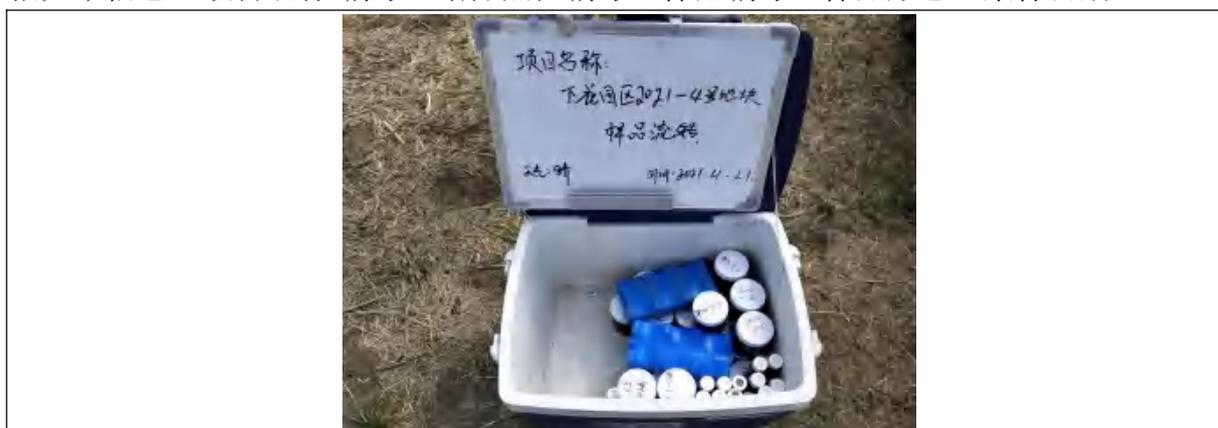
图 6.2-3 土壤样品流转照片

（1）现场采样链：作为样品链的起点，现场采样链由现场采样人员负责，直至样品转移至样品标识记录人员，此过程中样品的转移次数应尽可能少。

（2）样品标识链：所有由现场采样人员转移的样品需进行标识记录，标识中应包括如下信息：项目名称/编号，钻探点位编号，样品编号，样品形态，采样日期。
